ANALISA KERUSAKAN *HYDRAULIC PUMP* TIPE ROTARI VANE PADA DECK CRANE TYPE MITSUBISHI 30.5T X 26M (R) HDC

Crane bekerja berdasarkan sistem hydraulic, dan komponen yang sering mengalami kerusakan adalah pada bagian cartridge pump crane. Komponen ini peranannya sangat vital dalam mendukung fungsi crane untuk melakukan proses pemindahan barang. Penelitian ini bertujuan untuk mengetahui penyebab kerusakan crane dengan studi kasus pada kapal MV Rashad PT. Gurita Lintas Samudera.

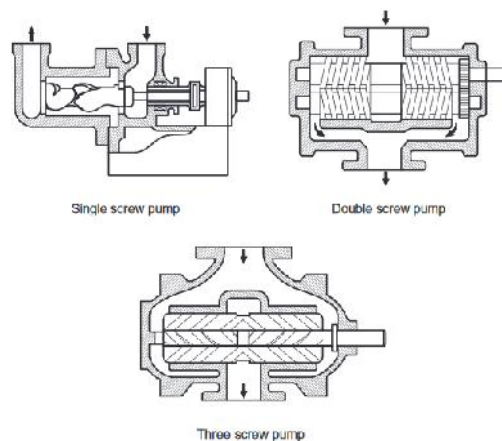
Gambar 8. Pompa Ulir

Screw pump atau pompa ulir merupakan pompa rotari yang paling umum digunakan dalam industri minyak dan gas [8]. Ada tiga jenis pompa ulir yang umumnya digunakan yaitu satu ulir, dua ulir, dan tiga ulir. Pompa ulir dapat berupa desain tunggal (rongga progresif) atau multi-rotor (inter-meshing). Pompa ulir secara fisik/konstruksi memiliki dimensi besar, hal tersebut mengikuti jumlah cairan yang dipompa. Mekanisme kerja dari pompa tipe ini adalah fluida terperangkap diantara ulir sekrup yang berputar dan dibawa/dialurkan menuju discharge/katup keluar.

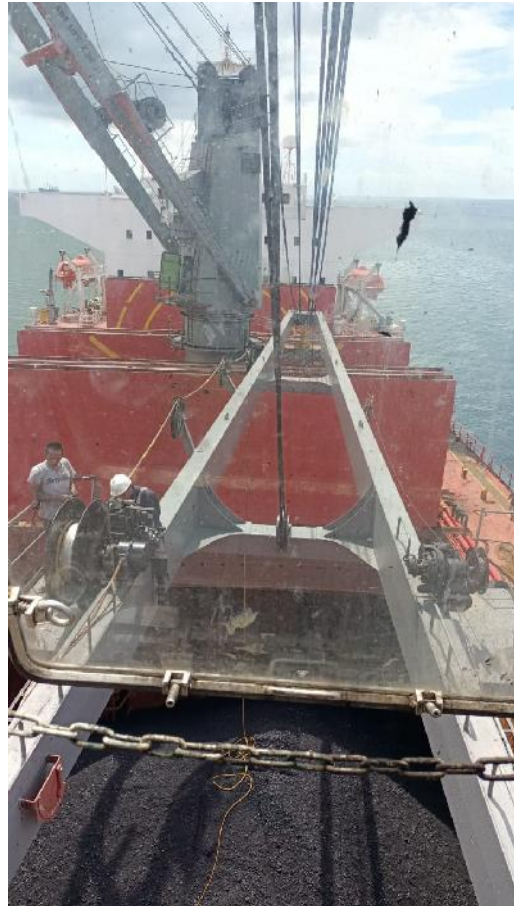
Gambar 10. Crane di Kapal MV Rashad

Metode pengumpulan data yang digunakan dalam penelitian ini adalah metode observasi, wawancara, dan studi pustaka. Analisis data menggunakan deskriptif kualitatif. Peneliti dalam memperoleh data dengan observasi dan wawancara. Observasi dilakukan di kapal MV Rashad PT. Gurita Lintas Samudera dan wawancara dilakukan pada awak kapal yang menangani langsung permasalahan pada pompa hidrolik crane. Komponen cartridge pump merupakan salah satu bagian dari pompa hidrolik. Pada penelitian ini pompa hidrolik crane yang dipakai di kapal MV Rashad PT. Gurita Lintas Samudera adalah berjenis vane.

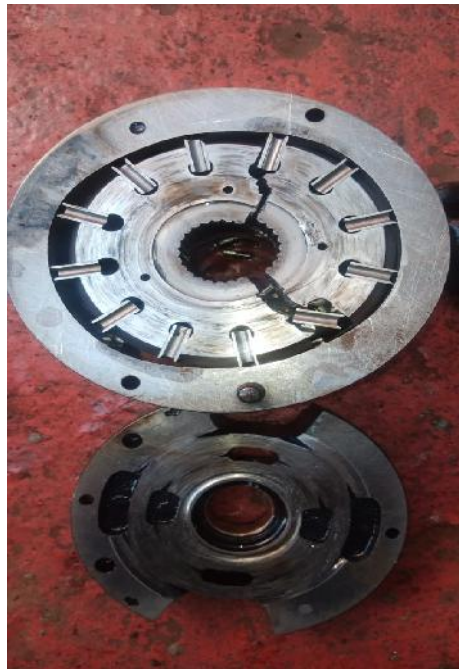
Gambar 11. Cartridge Pump Crane Rusak

Gambar 11 menunjukkan kerusakan pada cartridge pump crane. Crack terjadi pada bagian komponen rotor yang kemudian mengakibatkan fracture/patah pada bagian tersebut.

Patah yang terjadi pada rotor cartridge pump yang menyebabkan crane tidak dapat mengangkat beban dianalisis lebih lanjut. Hasil analisa menyebutkan bahwa :

1. Filter hydraulic mengalami kerusakan. Kerusakan pada filter ini dikarenakan kualitas bahan yang kurang baik. Partikel filter yang rusak masuk ke dalam sistem hidrolik dan merusak pompa cartridge.

Operator crane mengoperasikan alat dan perawatan tidak sesuai dengan SOP.

Hasil analisa yang dilakukan terhadap penyebab kerusakan catridge pump terletak pada gangguan sistem hidrolik dan human error operator yang tidak memperhatikan SOP perawatan dan pengoperasian alat. Hasil analisa ini didukung oleh penelitian lain yang menyatakan bahwa sistem hidrolik dapat mengalami gangguan bahkan kerusakan akibat adanya partikel yang masuk pada sistem serta penggunaan dan perawatan alat yang tidak sesuai dengan prosedur [11][12].

Berdasarkan pembahasan di atas dapat disimpulkan bahwa deck crane nomer 2 Kapal MV Rashad mengalami gangguan akibat kerusakan cartridge pump crane pada bagian rotor. Rotor mengalami patah dikarenakan 2 sebab :

1. Filter hydraulic rusak dikarenakan kualitas yang kurang baik.
2. Operator crane tidak melakukan perawatan dan pengoperasian sesuai SOP.

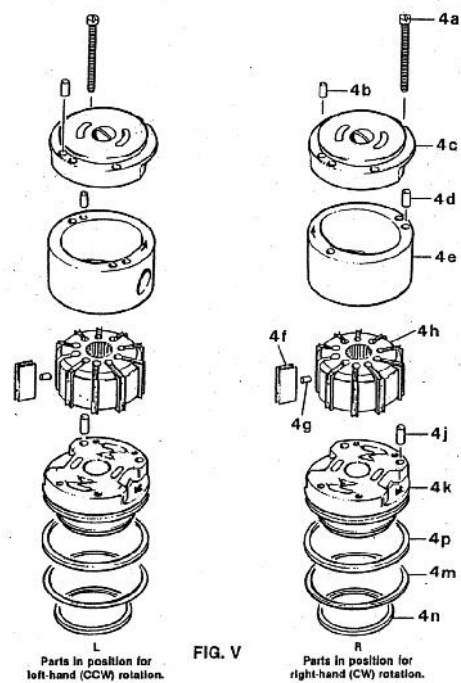
Gambar 12. Bagian Catridge Pump Type Vane

- 4a. Screw
- 4b/4d/4j. Alignment pin
- 4c. Wear plate
- 4e. Cam ring
- 4f. Vane
- 4g. Valve insert
- 4h. Rotor
- 4k. Pressure plate
- 4p. Mounting plate seal
- 4m. Cartridge seal
- 4n. Cartridge back-up rings
